## COMUNICADO DE SERVICIO

**Nº DOCUMENTO:** CSA00005

**PRODUCTO:** ROMPEDORA DE LEÑA

**MODELO:** RLT22GVH

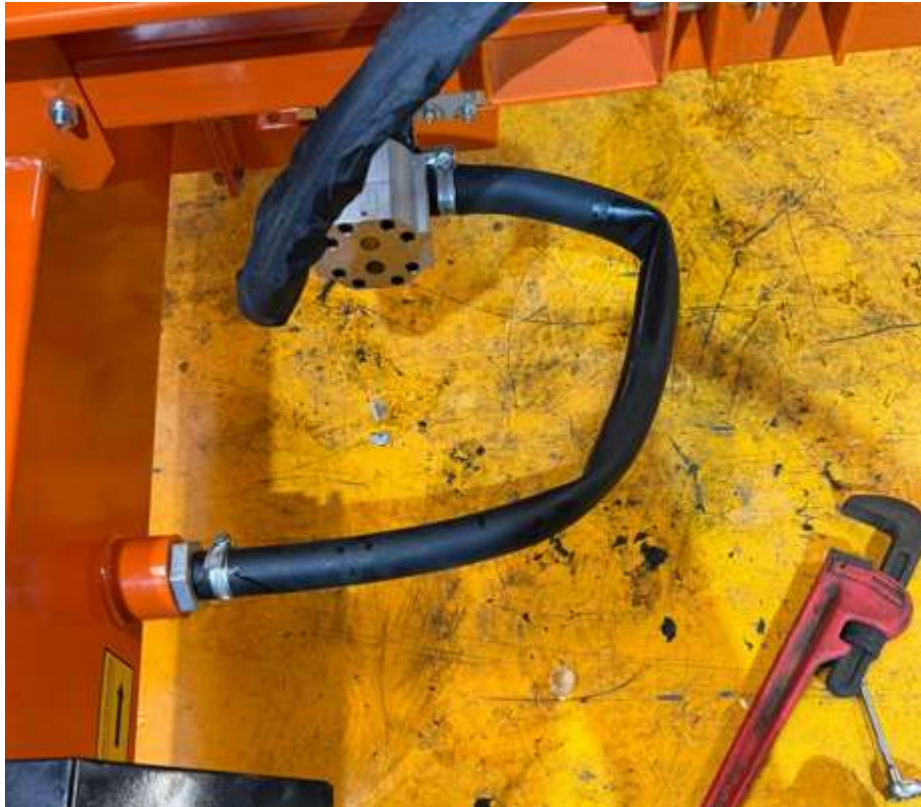
**PROBLEMA:** El tubo de aspiración de hidraulico que va desde el depósito hasta la bomba, en algunas unidades se aplasta al ser demasiado débil y no ser reforzado. Se produce un acodamiento del tubo como el que se ve en la imagen inferior, no dejando pasar el aceite hidraulico y produciendo un funcionamiento erróneo del equipo.

**SOLUCIÓN:** Sustituir el tubo de aspiración que trae la máquina por la referencia **RLT22GVH-025**. Este tubo es reforzado con una malla de alambre interna, de esta forma nunca se aplastará.

**ACCIÓN** ha realizar solo en las unidades que presenten el problema, no todas las máquinas tienen este caso.

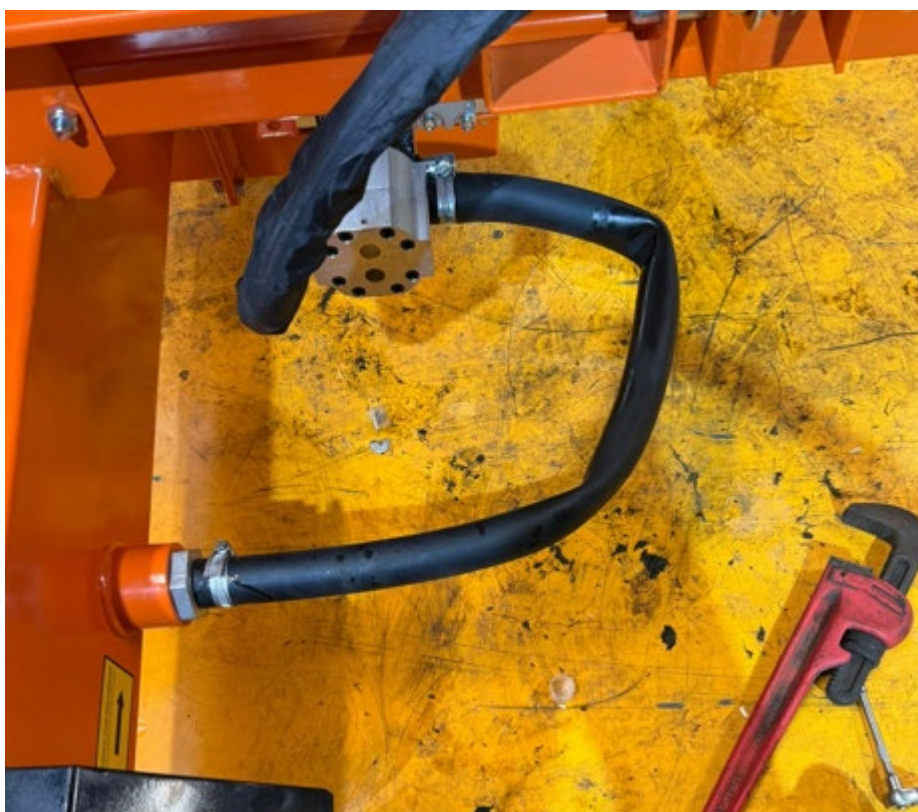
**PROBLEMA:**A linha de aspiração hidráulica que liga o reservatório à bomba pode ficar amolgada em algumas unidades por ser muito frágil e não ter reforço. Isto faz com que a linha se torça, como mostra a imagem abaixo, impedindo o fluxo de óleo hidráulico e resultando no mau funcionamento do equipamento.

**SOLUÇÃO:** Substitua o tubo de aspiração que acompanha o aparelho pelo tubo de referência. **RLT22GVH-025** Este tubo é reforçado com uma malha metálica interior, pelo que nunca será amassado.

**A ação deve ser realizada apenas nas unidades que apresentam o problema, pois nem todas as máquinas apresentam esta situação.**

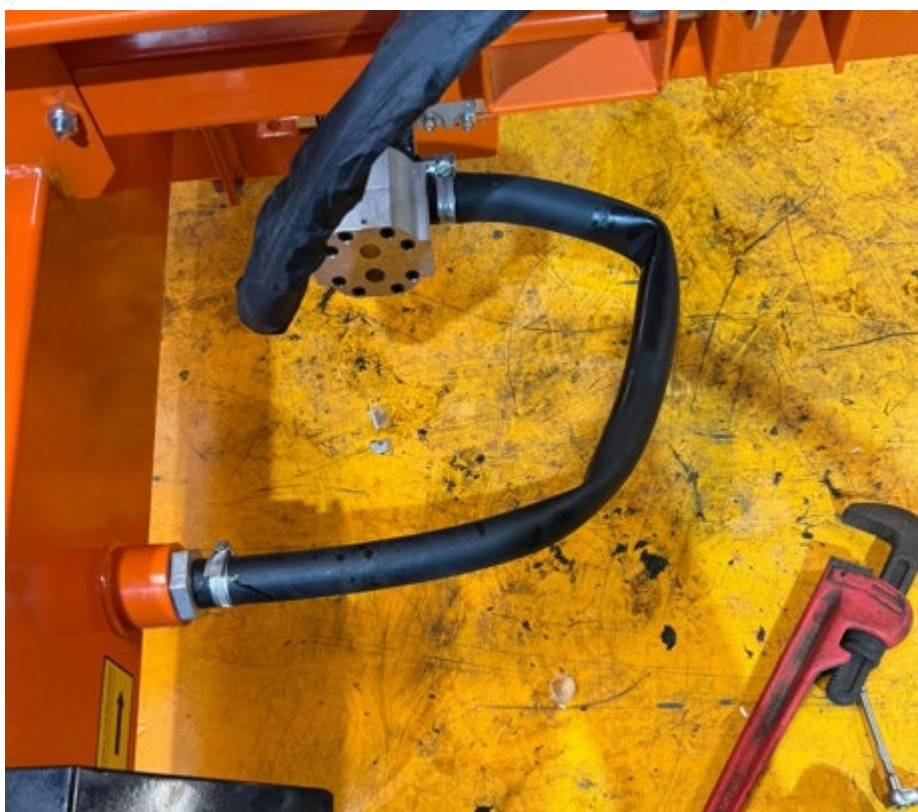
**PROBLÈME:** Sur certains appareils, la conduite d'aspiration hydraulique reliant le réservoir à la pompe peut se comprimer en raison de sa fragilité et de l'absence de renforcement. Cette compression provoque un pli, comme illustré ci-dessous, bloquant la circulation de l'huile hydraulique et entraînant un dysfonctionnement de l'équipement.

**SOLUTION:** Remplacez le tube d'aspiration fourni avec la machine par celui de référence. **RLT22GVH-025**. Ce tube est renforcé par une grille métallique interne, il ne sera donc jamais écrasé.

**L'intervention ne doit concerner que les unités présentant le problème ; toutes les machines ne sont pas concernées.**

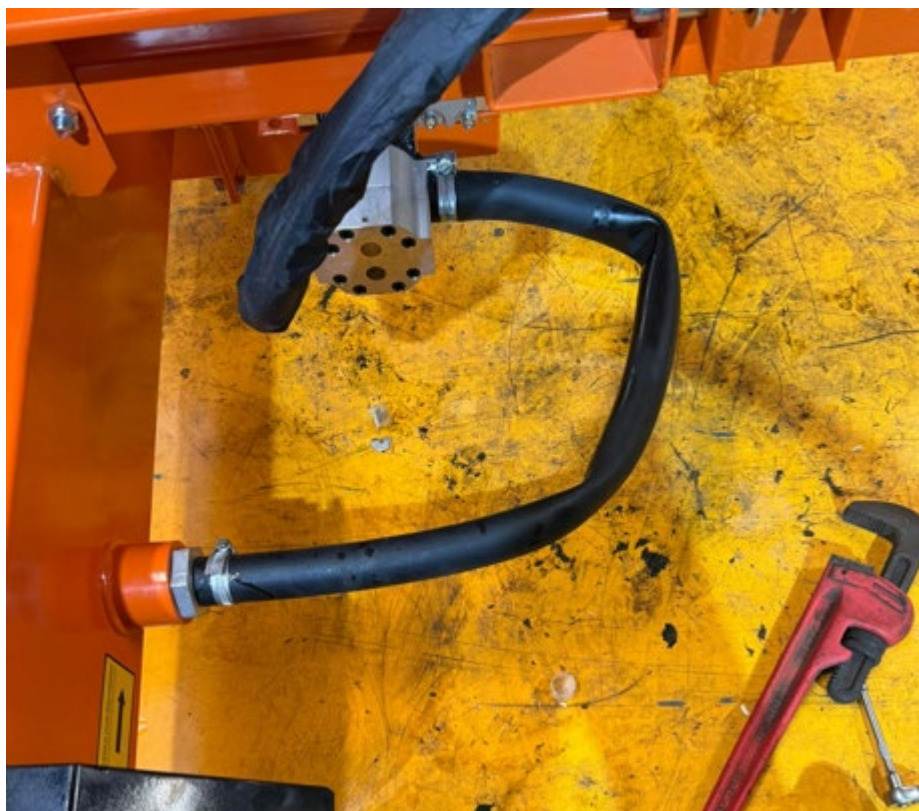
**PROBLEMA:**In alcune unità, la linea di aspirazione idraulica che va dal serbatoio alla pompa può subire schiacciamenti perché troppo debole e priva di rinforzo. Ciò causa la piegatura della linea, come mostrato nell'immagine sottostante, impedendo il flusso dell'olio idraulico e causando malfunzionamenti dell'apparecchiatura.

**SOLUZIONE:** Sostituire il tubo di aspirazione in dotazione con la macchina con il riferimento **Modello RLT22GVH-025**. Questo tubo è rinforzato con una rete metallica interna, quindi non verrà mai schiacciato.

**AZIONE** da effettuare solo sulle unità che presentano il problema, non tutte le macchine presentano questo caso.

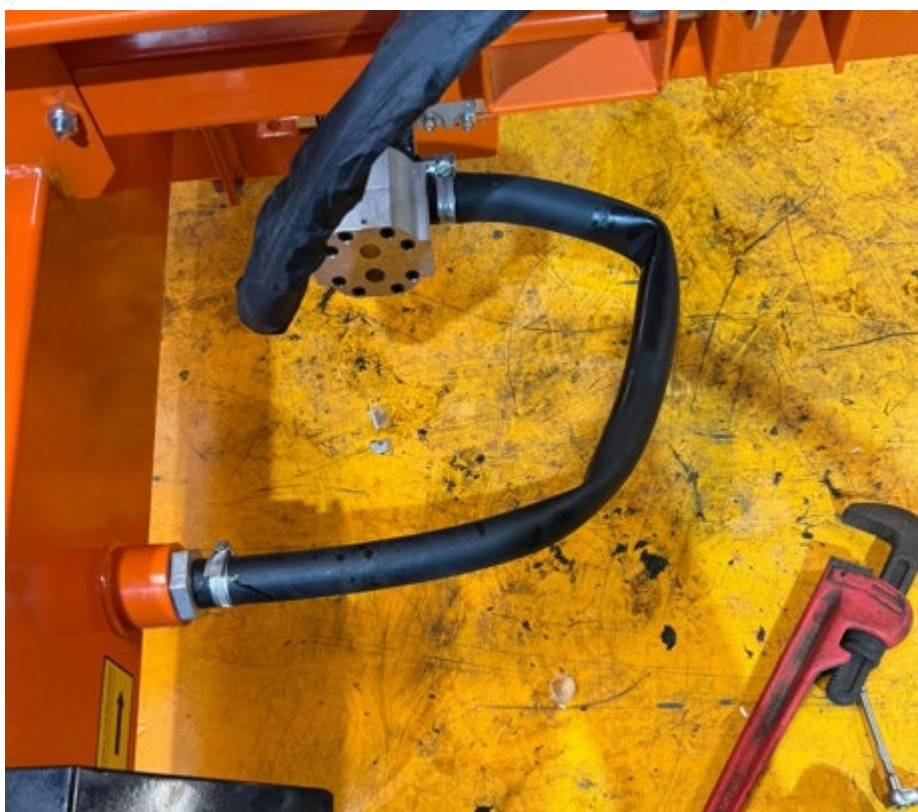
**PROBLEM:**The hydraulic suction line that runs from the reservoir to the pump can become crushed in some units because it is too weak and lacks reinforcement. This causes the line to kink, as seen in the image below, preventing the flow of hydraulic oil and resulting in equipment malfunction.

**SOLUTION:** Replace the suction tube that comes with the machine with the reference **RLT22GVH-025**. This tube is reinforced with an internal wire mesh, so it will never get crushed.

**ACTION** to be carried out only on the units that present the problem, not all machines have this case.

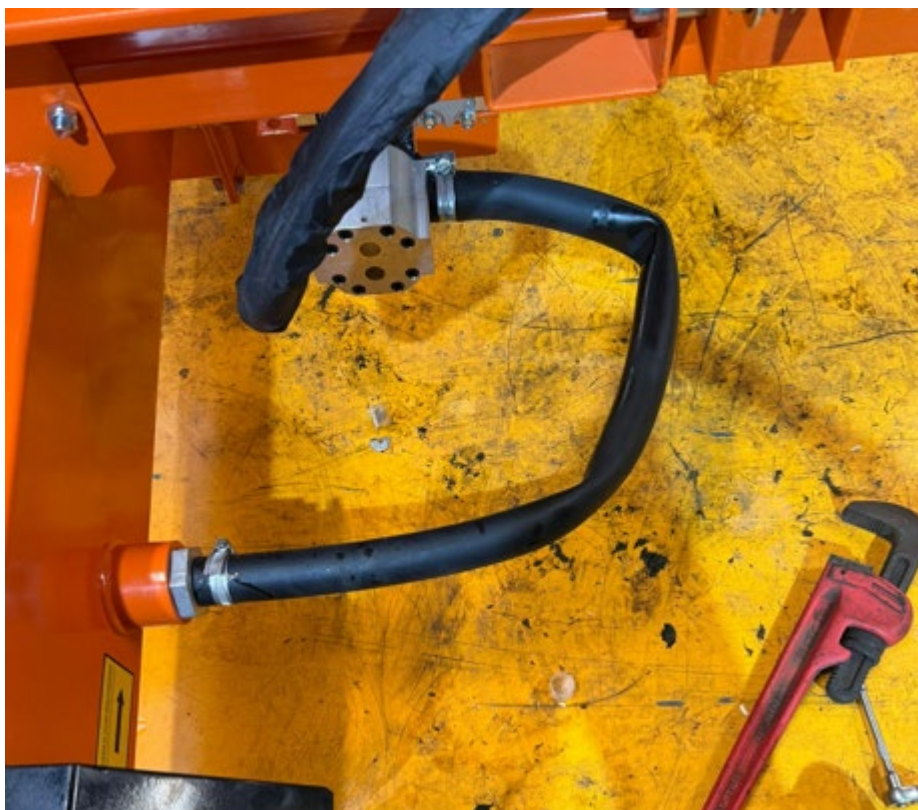
**PROBLEM:**Die Hydrauliksaugleitung, die vom Reservoir zur Pumpe führt, kann in manchen Anlagen aufgrund mangelnder Verstärkung und unzureichender Materialstärke gequetscht werden. Dies führt zu einem Knick in der Leitung (siehe Abbildung unten), wodurch der Hydraulikölfluss unterbrochen wird und es zu einer Fehlfunktion der Anlage kommt.

**LÖSUNG:** Ersetzen Sie den mit dem Gerät gelieferten Saugschlauch durch den Referenzschlauch. **RLT22GVH-025** Dieses Rohr ist mit einem inneren Drahtgeflecht verstärkt, sodass es niemals zerdrückt werden kann.

Die MASSNAHME sollte nur an den betroffenen Geräten durchgeführt werden, nicht alle Maschinen sind betroffen.

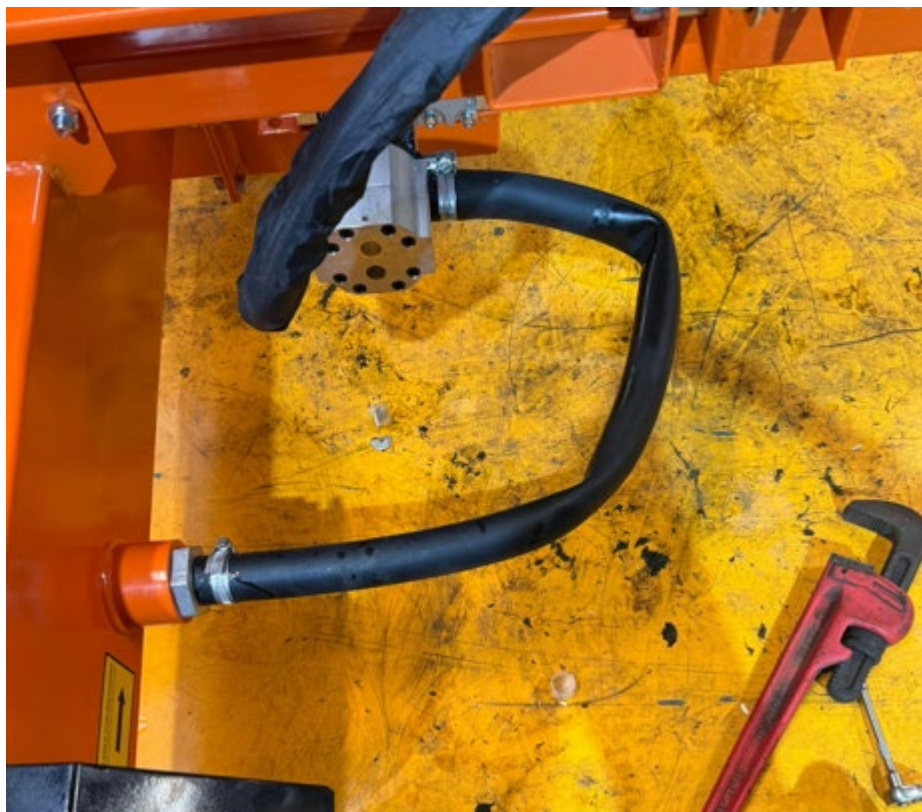
**PROBLEEM:**De hydraulische zuigleiding die van het reservoir naar de pomp loopt, kan in sommige gevallen bekneld raken doordat deze te zwak is en onvoldoende versteviging heeft. Hierdoor knikt de leiding, zoals te zien is in de afbeelding hieronder, waardoor de hydraulische olie niet meer kan stromen en de apparatuur niet meer functioneert.

**OPLOSSING:**Vervang de zuigbuis die bij het apparaat wordt geleverd door de referentiebuis. **RLT22GVH-025** Deze buis is versterkt met een intern draadnet, waardoor hij nooit platgedrukt kan worden.

**De actie dient alleen te worden uitgevoerd op de apparaten die het probleem vertonen; niet alle machines hebben dit probleem.**
