COMMUNIQUÉ DE SERVICE

NUMÉRO DE DOCUMENT : CSA00001 VERSION : 1

PRODUIT : TONDEUSE

MODÈLE : CC151T / CC146T

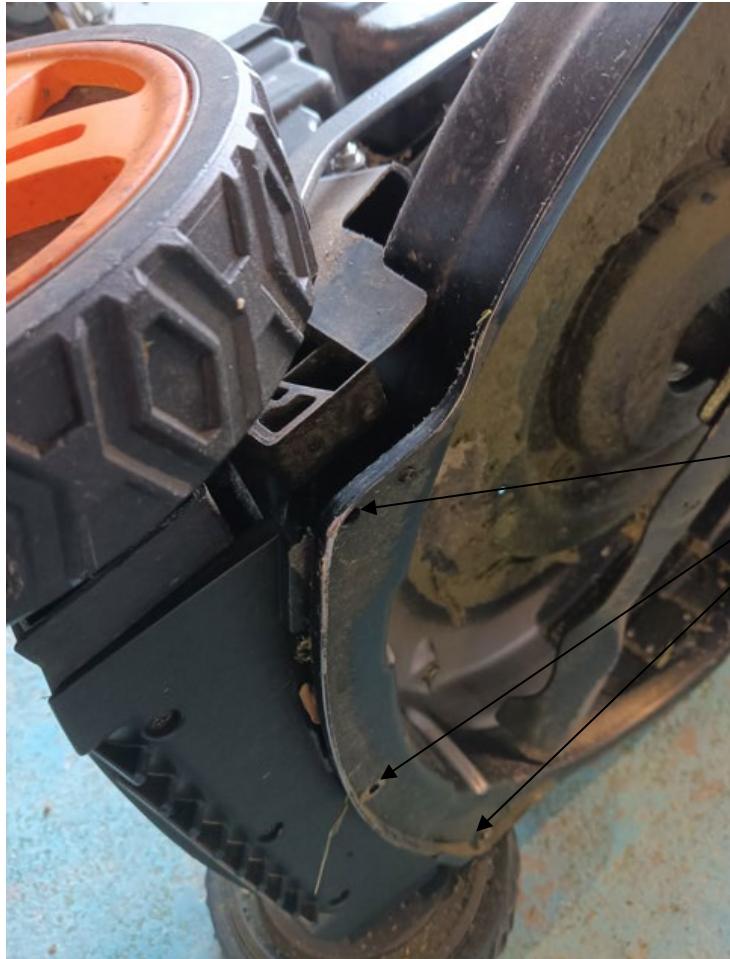
PROBLÈME : Sur les tondeuses CC151T et CC146T, nous avons constaté un problème : le support avant en plastique de l'essieu avant se détache du châssis à cause des vis qui se desserrent. Les références de ces pièces sont CC151T-02 et CC146T-19. Dans certains cas, l'utilisation de la tondeuse avec cette pièce mal fixée peut entraîner la rupture des points de fixation.

Comme vous pouvez le constater sur la photo d'exemple, les vis de fixation ne sont pas à leur place.

SOLUTION : Installez un kit de vis sur mesure, voir référence **CC151T-10**. Ce kit est compatible avec les deux modèles de tondeuses. Il se compose de cinq vis de 6,3 x 22 mm, de cinq rondelles plates de 6 mm et de trois vis de 4,8 x 25 mm.

Les 5 vis de 6,3 mm avec rondelles servent à fixer le support en plastique au châssis et les 3 vis de 4,8 mm servent à fixer la garniture à la pièce en plastique.

Remarque : Remplacez le support en plastique (CC151T-02 et CC146T-19) uniquement si les clips sont cassés.

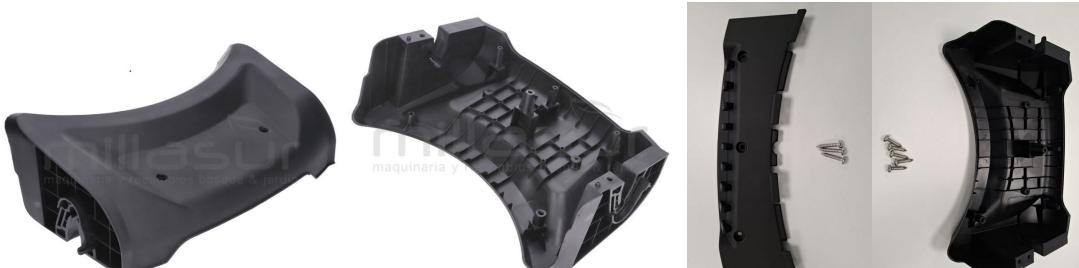
OBJET: Fixation et maintien du support des roues avant au châssis de la machine

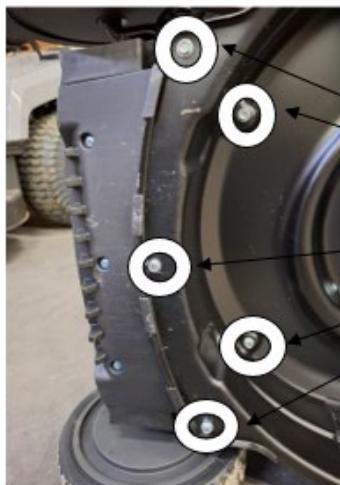
Ces vis fixent le support de l'essieu avant au châssis de la machine.

Remplacer ces 5 vis à tête cylindrique en plastique par 5 vis à tête cylindrique en acier inoxydable de 6,3 x 25 mm avec rondelles.
