SERVICEMITTEILUNG

PRODUKT:MÄHER

MODELL:CC151T / CC146T

BETREFF: Befestigung und Halterung der Vorderräder am Maschinenrahmen

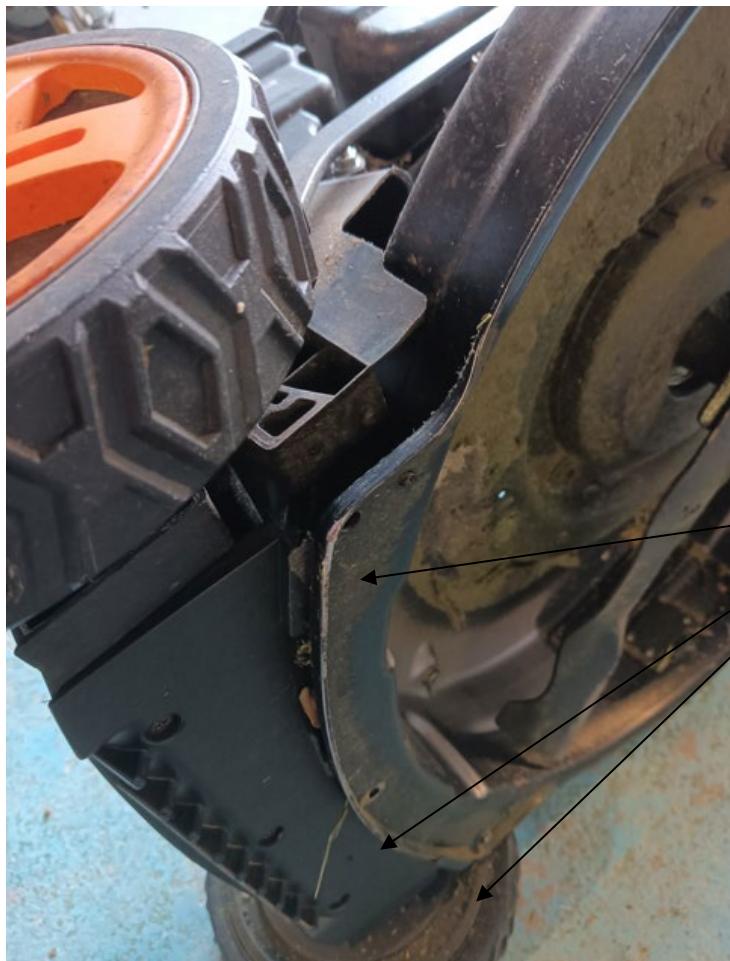
PROBLEM:Bei den Rasenmähern CC151T und CC146T ist ein Problem aufgetreten, bei dem sich die vordere Kunststoffhalterung der Vorderachse aufgrund lockerer Schrauben vom Chassis löst. Die Teilenummern dieser Teile lauten CC151T-02 und CC146T-19. In manchen Fällen kann die Verwendung des Rasenmähers mit diesem lockeren Teil zum Bruch der Befestigungspunkte führen.

Wie Sie auf dem Beispieldfoto sehen können, sind die Befestigungsschrauben nicht angebracht.

LÖSUNG: Verwenden Sie ein überdimensioniertes Schraubenset (siehe Referenz). **CC151T-10** Dieses Set ist mit beiden Rasenmähermodellen kompatibel. Es besteht aus fünf 6,3 x 22 mm Schrauben, fünf 6 mm Unterlegscheiben und drei 4,8 x 25 mm Schrauben.

Die 5 Schrauben mit 6,3 mm Durchmesser und Unterlegscheiben dienen zur Befestigung der Kunststoffhalterung am Chassis, die 3 Schrauben mit 4,8 mm Durchmesser dienen zur Befestigung der Zierleiste am Kunststoffteil.
