## ANNUNCIO DI SERVIZIO

**NUMERO DEL DOCUMENTO:** CSA00001

**PRODOTTO:** TOSAERBA

**MODELLO:** CC151T / CC146T

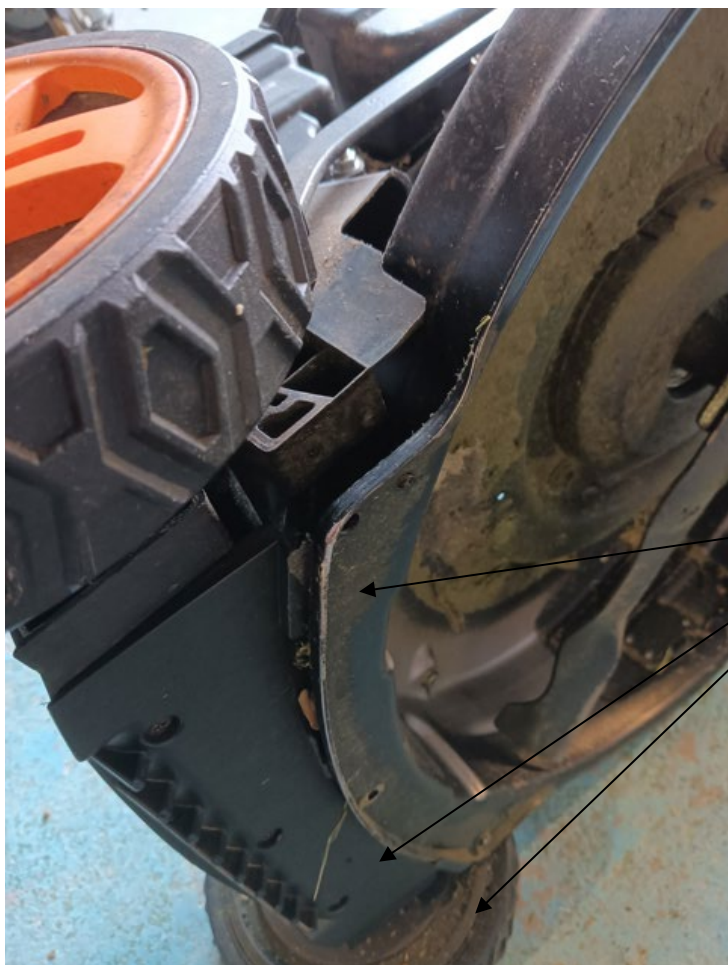
**PROBLEMA:** Sui tosaerba CC151T e CC146T, abbiamo riscontrato un problema per cui il supporto anteriore in plastica dell'assale anteriore si stacca dal telaio della macchina a causa di viti allentate. I codici di questi pezzi sono (CC151T-02 e CC146T-19) e, in alcuni casi, l'utilizzo del tosaerba con questo componente allentato può causare la rottura dei punti di montaggio.

Come puoi vedere nella foto di esempio, le viti di fissaggio non sono a posto

**SOLUZIONE:** Installare un kit di viti sovradimensionate, fare riferimento **CC151T-10**. Questo kit è compatibile con entrambi i modelli di tosaerba. È composto da cinque viti da 6,3 x 22 mm, cinque rondelle piatte da 6 mm e tre viti da 4,8 x 25 mm.

Le 5 viti da 6,3 con rondelle servono per fissare il supporto in plastica al telaio, mentre le 3 viti da 4,8 mm servono per fissare la modanatura al pezzo in plastica.

**Nota: sostituire la staffa di plastica (CC151T-02 e CC146T-19) solo se le clip sono rotte.**
