## SERVICEAANKONDIGING

**DOCUMENTNUMMER:**CSA00001      **VERSIE:**1

**PRODUCT:**MAAIER

**MODEL:**CC151T / CC146T

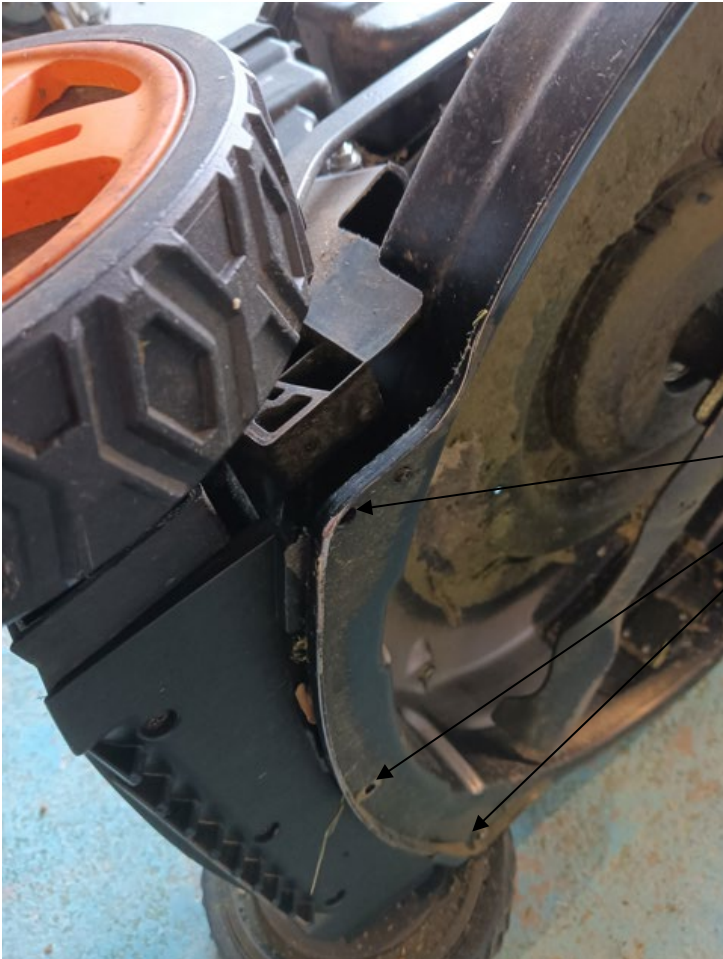
**PROBLEEM:**Bij de CC151T en CC146T grasmaaiers hebben we een probleem ondervonden waarbij de voorste kunststof steun voor de vooras losraakte van het chassis van de machine door losse schroeven. De onderdeelnummers voor deze onderdelen zijn (CC151T-02 en CC146T-19). In sommige gevallen kan het gebruik van de grasmaaiër met dit losse onderdeel ervoor zorgen dat de bevestigingspunten breken.

Zoals u op de voorbeeldfoto kunt zien, zitten de bevestigingsschroeven niet op hun plaats.

**OPLOSSING:** Installeer een overmaatse schroevenset, referentie **CC151T-10**. Deze set is compatibel met beide grasmaaiermodellen. Hij bestaat uit vijf schroeven van 6,3 x 22 mm, vijf platte ringen van 6 mm en drie schroeven van 4,8 x 25 mm.

De 5 schroeven van 6,3 mm met ringen dienen om de kunststof steun aan het chassis te bevestigen en de 3 schroeven van 4,8 mm dienen om de afwerking aan het kunststof onderdeel te bevestigen.

**Let op: Vervang de kunststof beugel (CC151T-02 en CC146T-19) alleen als de clips gebroken zijn.**

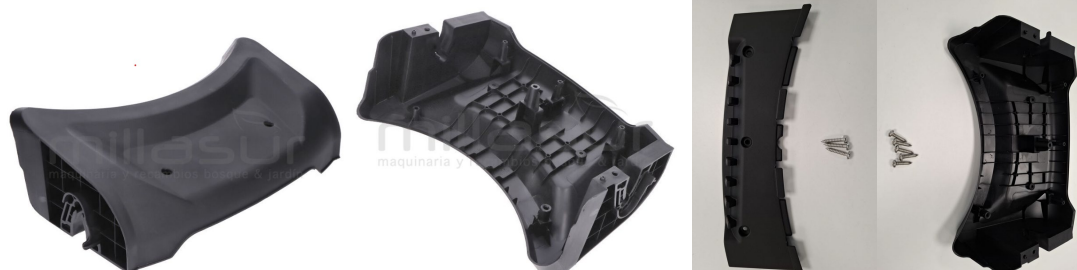
**BETREFF:** Bevestiging en bevestigingsbeugel van de voorwielen aan het machineframe

Vervang deze 5 cilindrische schroeven van kunststof door 5 cilindrische schroeven van roestvrij staal 6,3 x 25 mm met sluitringen. Deze schroeven bevestigen de houder van de vooras aan het machineframe.

Vervang ook de 3 kunststof verzonken kopschroeven van de voorste bekleding door 3 verzonken kopschroeven van roestvrij staal 4,2 x 25 mm zonder sluitring.
